Glommens og Laagens
Brukseierforening

ÅRSRAPPORT 2017

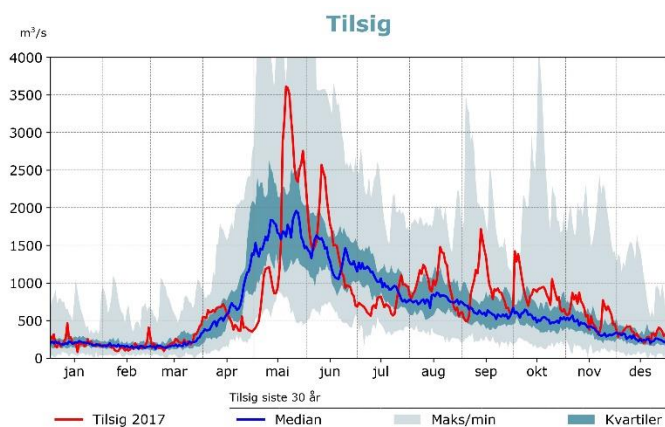
Figuren til høyre viser totaltilsiget i vassdraget. Det var normalt tilsig i vintermånedene januar–mars. Den kjølige våren gjorde at april fikk betydelig mindre tilsig enn normalt, mens mai og juni fikk tilsig omtrent som normalt. Ser man på perioden 15. april– 15. mai, var tilsiget under halvparten av normalen, og det laveste som er observert siste 30 år for denne perioden. Dette medførte uvanlig treg fylling av flere magasiner, og mye fokus på Mjøsa spesielt. Juli ble også en del tørrere enn normalen, men fra august og ut året var tilsiget jevnt over større enn normalen.

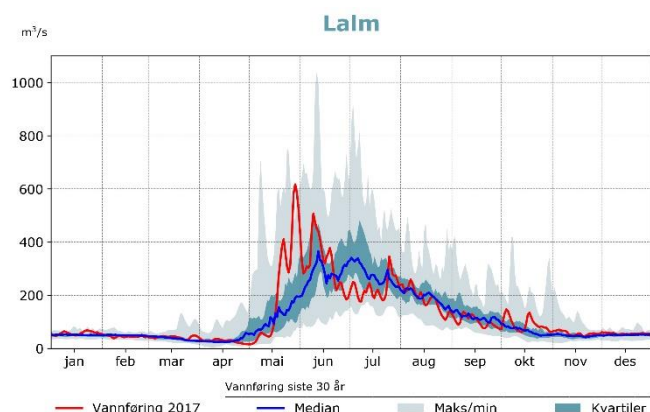
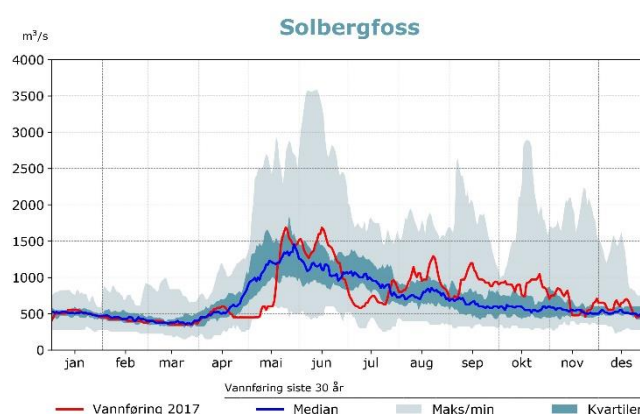
Vannføring ved Elverum (Glomma), Lalm (Ottaelva), Losna (Gudbrandsdalslågen) og Solbergfoss (nedre Glomma).
Figurene viser vannføring i 2017 sammenlignet med statistikk for de foregående 30 år.

Sen start på vårflommen gjenspeiler seg i alle vannføringsseriene. Vannføringen økte imidlertid uvanlig raskt med mye regn og snøsmelting 18.–19. mai, men flommen ble likevel ikke spesielt stor i hovedvassdraget. Etter en periode med lav vannføring i juli, sørget jevnt påfyll med nedbør for at vannføringen ved Solbergfoss lå over normalen nesten uavbrutt fra slutten av juli og ut året. Gjennomsnittlig vannføring ved Solbergfoss var 736 m³/s i 2017, mot 728 m³/s siste 30 år (1987-2016).

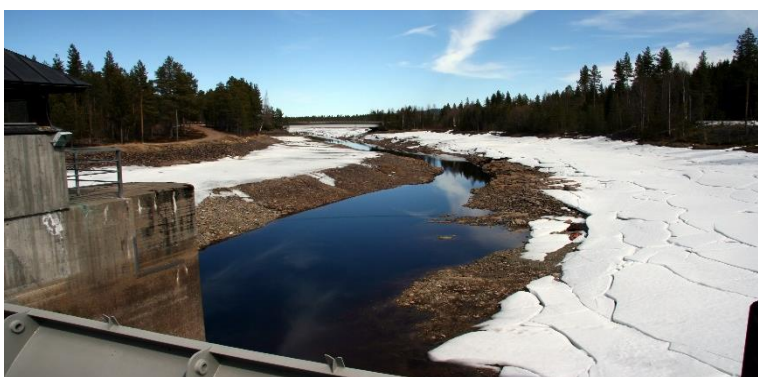
Dam Osen 4.5.2017, godt nedtappet 36 cm over LRV .
Foto: Tore Sollibråten/GLB.

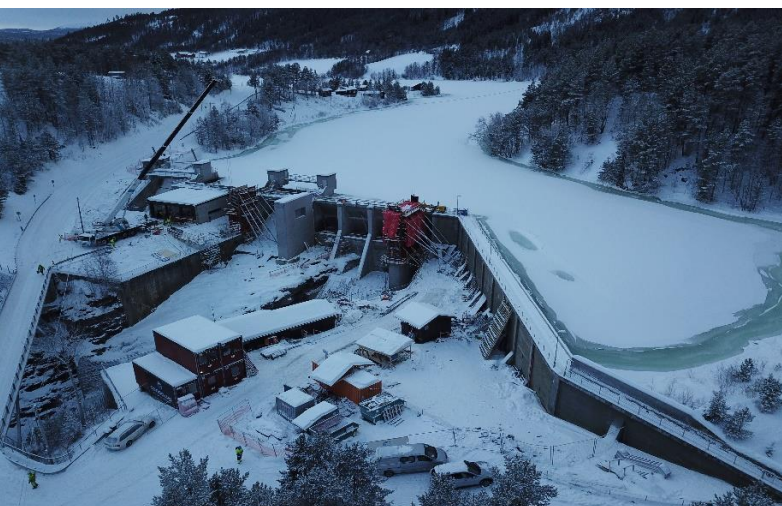
Ombygging av dam Olstappen
høst/vinter 2017/2018.
Foto: Fredrik Staff Edin/GLB.

Dam Olstappen ble bygget i 1953-1955 i forbindelse med utbygging av Nedre Vinstra kraftverk. Konsesjonen ble revidert i 2008. For å kunne tilfredsstille gjeldende krav til damsikkerhet, er det nødvendig med relativt store tiltak. Blant annet skal det etableres et nytt flomløp med en ny segmentluke på 18x6,8 meter. Eksisterende segmentluke skal skiftes ut med en ny, og den eksisterende bunntappeluke med rør blir byttet ut med stor ventil og nye rør. Sektorluka skal overflatebehandles.

Etter en lengre tids avklaring og prosjektering startet de fysiske arbeidene med ombygging av dam Olstappen i juni 2017. De første arbeidene bestod i tilrigging, fjerning av halve aggregathuset, saging av frostveggen og halve bredden på gangbanen i området hvor ny stor luke skal monteres, i tillegg til grunnarbeid inklusive noe mindre sprengning i området hvor ny luketerskel bygges. Deretter ble arbeidet med nye pilarer for ny stor flomluke påbegynt, samt forsterking/påbygging av eksisterende pilarer for dagens segmentluke og fjerning av utløpsrør fra bunntappearrangementet. Det ble etter hvert til dels store støpearbeider, opp mot 400 m³ som tok ca. 20 timer på hver, ut fra krav til stighastighet og toleranser på forskaling.

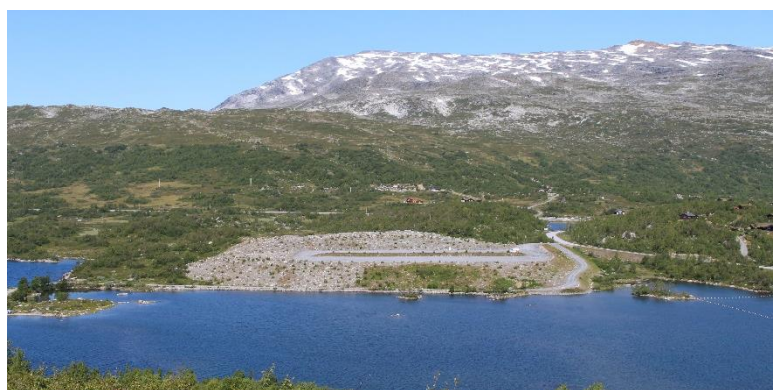
Tipp ved Breidalsvatn.
Foto: Torbjørn Østdahl/GLB.

målestaver som mangler meterangivelse, eller småskader på terskler og erosjonssikringsanlegg uten at dette endrer anleggets funksjonalitet. Det er også registrert tørkeskade på massetipp. Her ble tiltak iverksatt i 2016, og tiltakene blir videreført/utvidet i 2018.

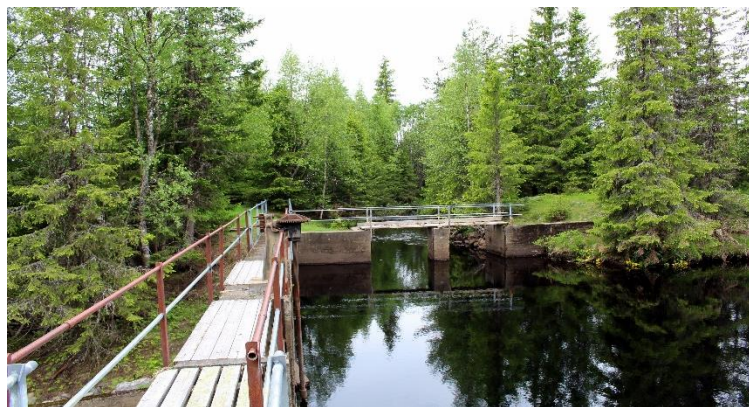
Ljøsåa, forbislippingspunkt til Brumunda og overføringspunkt til Sør-Mesna.
Foto: Tore Sollibråten/GLB.

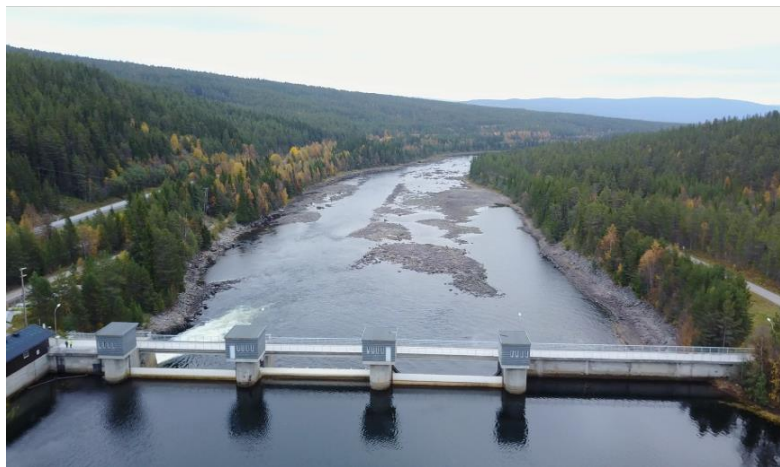
Dam Høyegga (overføringspunkt til Rena).
Foto: Fredrik Staff Edin/GLB.

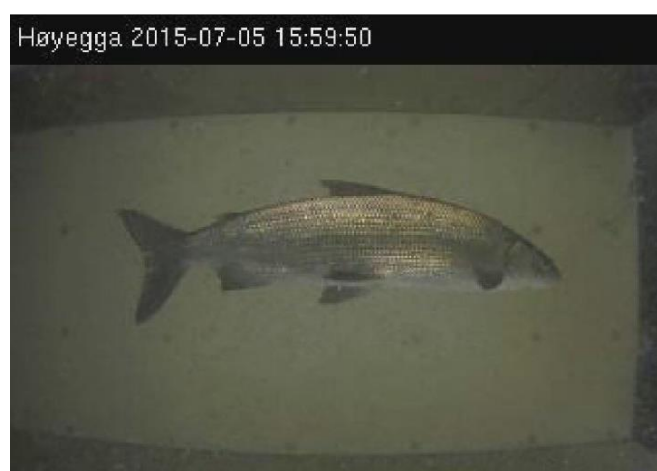
Resultatforbedringen er formidabel. Figuren viser oppgangen i trappa siden 1985. De siste årene er oppgangen av harr og ørret mangedoblet sammenlignet med tidligere år. Etter ombyggingen i 2016 har også sik begynt å vandre i trappa (se bilde). I tillegg er arter som gjedde og lake registrert. Disse forekom aldri tidligere.

GLB har de siste årene brukt mye ressurser på forbedringstiltak i fisketrappa i Høyegga. I 2013 ble den manuelle fiskefella byttet ut med automatisk fisketeller med video, og i 2016 ble trappa bygd om fra en tradisjonell kulpetrapp til en spaltetrapp med naturlig steinsubstrat.

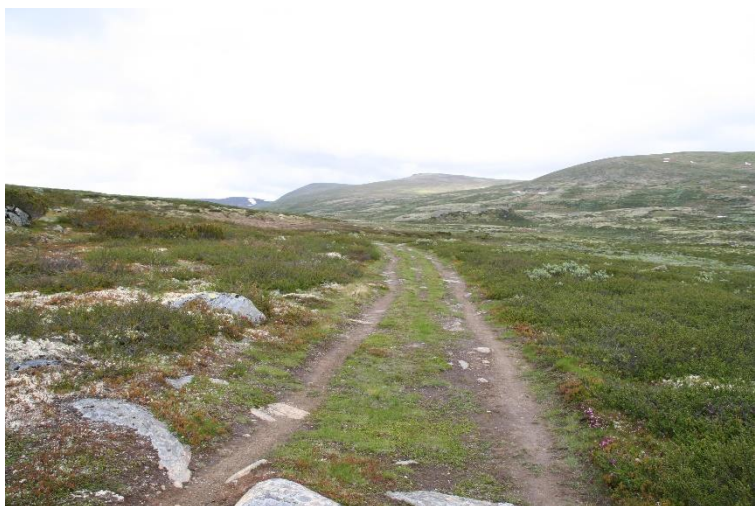
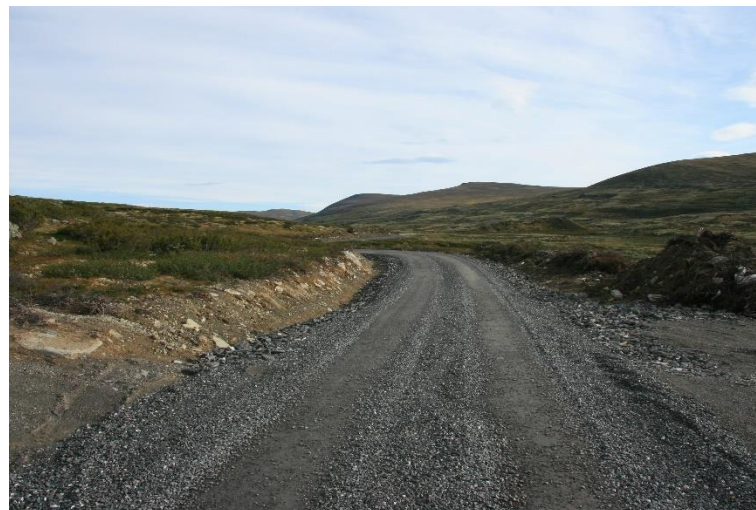
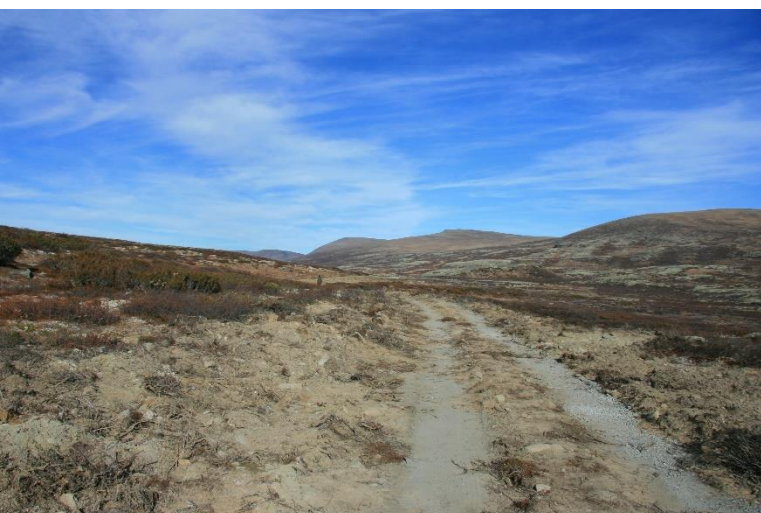
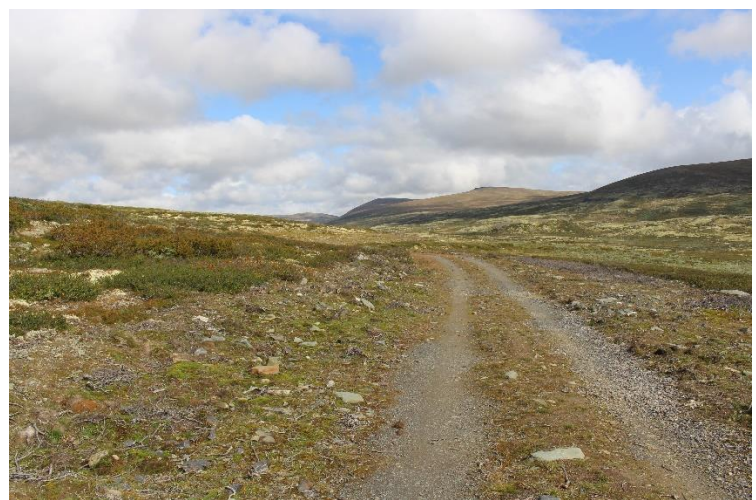
Før: veg til Elgsjøen juli 2012.

Under: veg til Elgsjøen august 2013.

Rett etter: veg til Elgsjøen oktober 2013.

Etter: veg til Elgsjøen august 2017.
Alle foto: Tore Sollibråten/GLB.

Dam Elgsjø ble rehabilitert i 2013. Rehabiliteringen krevde bygging av ny anleggsvei gjennom Knutshø landskapsvernområde fra Bækkelegeret til Elgsjø. Strekningen hadde tidligere et enkelt kjørespor. Det var en forutsetning for vegbyggingen at vegtraséen skulle framstå som et kjørespor etter endt anleggsperiode, og at vegtrase og anleggsområdet skulle revegeteres med stedegen vegetasjon etter prinsipper for økologisk restaurering. Vegetasjonsdekket og øvre jordlag ble lagret midlertidig på fiberduk langs vegtraséen og i egne deponier. Toppmassene utgjorde en frøbank for den stedegne vegetasjonen og ble holdt adskilt fra «undergrunnsjord». «Undergrunnsjord» ble brukt til oppfylling av grøftene og arrondering mot tilgrensende terreng. De mellomlagrede toppmassene med naturlig frø og vegetasjon ble til slutt tilført som topplag, for å danne grunnlaget for reetablering av naturlig vegetasjon.

Tilbakeføringen ble ferdig høsten 2013. Bærelaget på anleggsveien ligger igjen slik at veien kan benyttes ved tilsyn og enkelt vedlikehold av dammen. Vegen er stengt med bom ved Bekkelægret.

Vegetasjonsutviklingen gikk seint de 2 første sommersesongene etter istandsettingen, men sommeren 2017 var utviklingen svært positiv og vegtraseen framsto visuelt mer og mer likt det gamle kjøresporet fra før damrehabiliteringen. NINAs vegetasjonskartlegging skal gjentas i 2018.

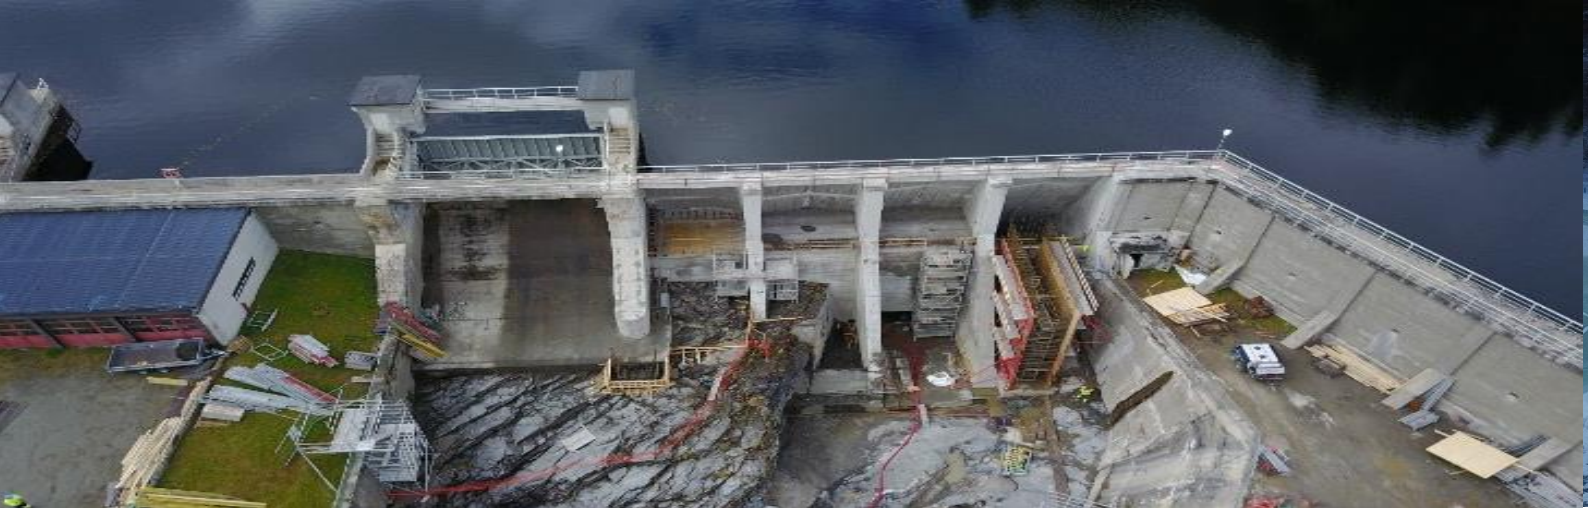
Ombygging av dam Olstappen, 15.september 2017.
Foto: Fredrik Staff Edin/GLB.

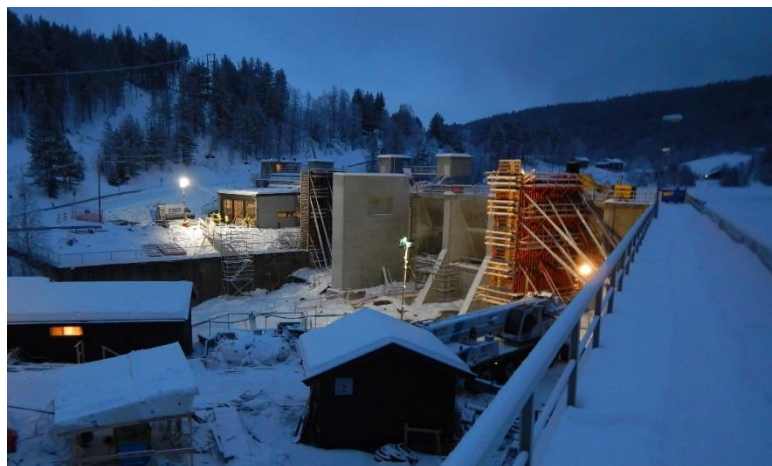
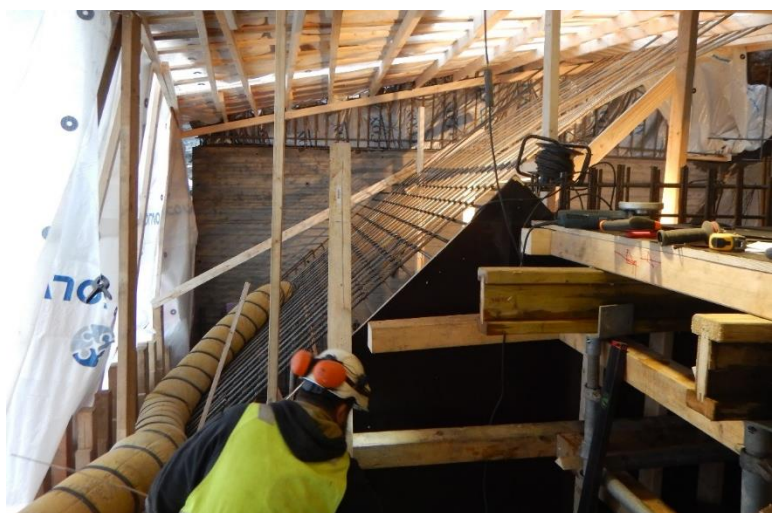
Lukejobb på Olstappen vinter 2017/2018.
Foto: Steinar Sørli/GLB.

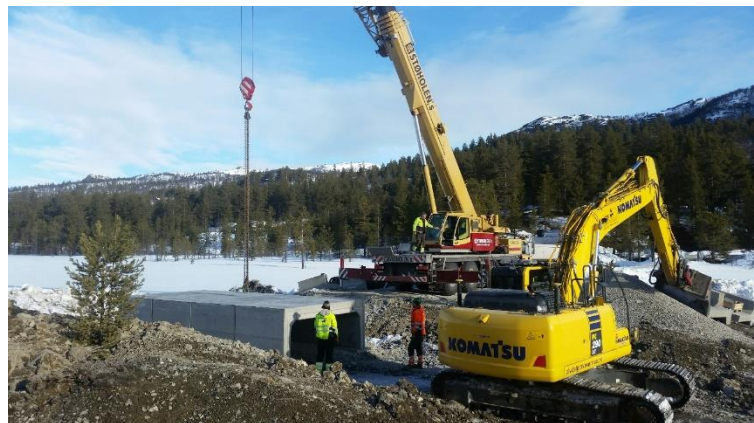
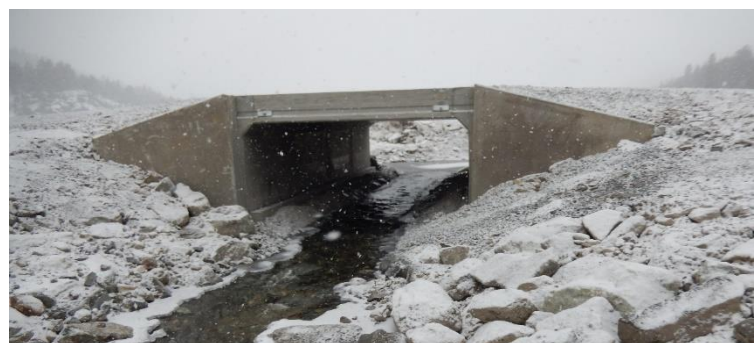
Ny betongkulvert ved Mogardsbekken.
Foto: Rune Haug/GLB.

Ved Savalbotn lå det tidligere to rør i ei vegfylling som krysser en arm av Savalen ved Mogardsbekkens utløp. Disse rørene var deformert, samtidig som de hadde liten kapasitet. Det ble besluttet å skifte ut rørene med en betongkulvert, noe som også ville gi bedre vandringsmulighet for fisken.

Jobben ble påbegynt 20. mars 2017 og fullført i god tid før påske. Vegen var stengt noen dager, men det ble varslet i god tid, og arbeidene medførte ingen større problemer for brukerne av vegen. I etterkant ble det montert rekkverk på kulverten. Den prefabrikkerte kulverten ble levert av Brødrene Østbye AS på Elverum, og gravearbeidene ble utført av Alvdal Graveservice AS. Kulverten har en lysåpning på ca. 3 m x 2 m og en lengde på 8 m.

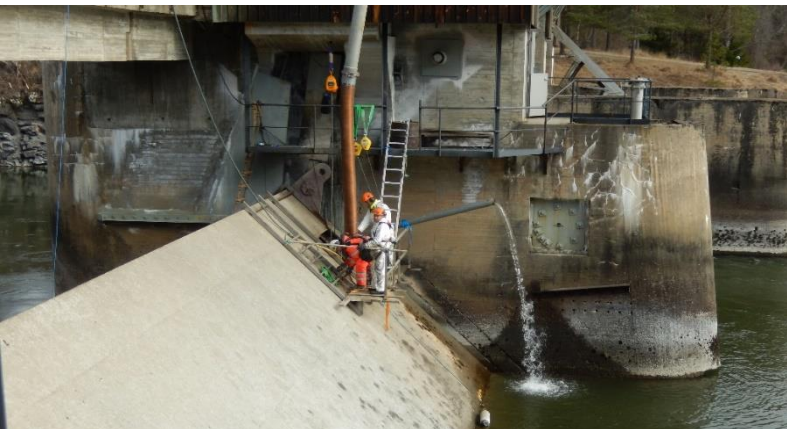
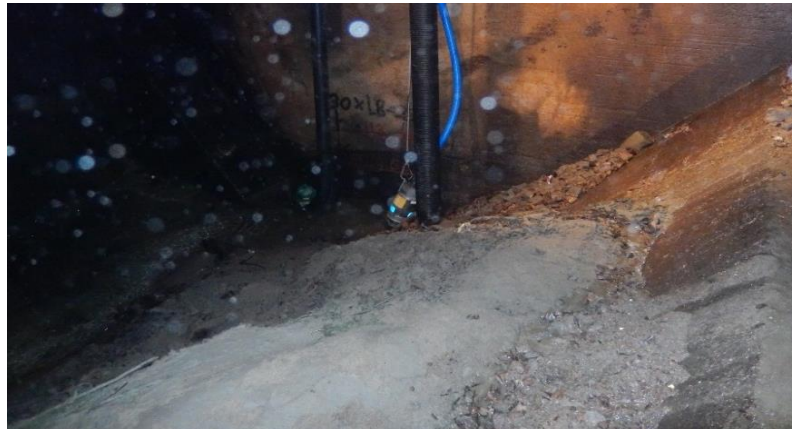
Slamrensing fra sektorgruba ved dam Svanfoss.
Foto: Steinar Sørli og Fredrik Staff Edin/GLB.

Vormas massetransport fører til at det periodevis er behov for å fjerne slam og sedimenter fra gruba under sektorluka på Svanfoss. Sist gang den ble tømt var i 2012, og hyppigheten ligger nå på hvert 5. år. Det later til at det har vært en viss økning i massetransporten de siste 20 åra.

Arbeidet ble utført i mars 2017 av ansatte fra GLB, med bistand fra Hagens Mekaniske AS. Luken ble tømt for vann med pumper, og det ble rigget stilas

for adkomst. Arnkværn Miljø og Renovasjon stod for slamsugingen og benyttet vakuümgraver for å fjerne sedimentene. Vakuümgraveren brukte i underkant 3 uker på å fjerne massene fra sektorgruba. Det ble denne gangen tatt ut ca. 27 lass tilsvarende ca. 180 tonn med sedimenter, og det tilsvarer volumet som ble tatt ut forrige gang. Neste slamtømming må utføres i 2022.
